RELATÓRIO DE FISCALIZAÇÃO DE ACOMPANHAMENTO Nº GFO-53/2016

SERVIÇOS DE ABASTECIMENTO DE ÁGUA DA SEDE MUNICIPAL DE DIVINÓPOLIS

PRESTADOR: COPASA-MG

Agência Reguladora de Serviços de Abastecimento de Água
e de Esgotamento Sanitário do Estado de Minas Gerais

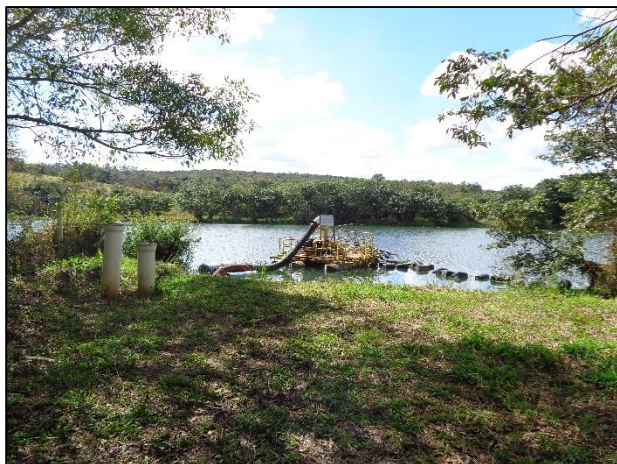
Na fiscalização realizada em junho de 2013 foi constatada falta de manutenção da unidade de captação do Rio Pará, que necessitava de limpeza da área, além de reparo no cercamento da unidade.

Atualmente, a área se encontra bem conservada e o cercamento foi refeito (**Apêndice A – Foto 01**).

Constatou-se, ainda, que a trepidação provocada pela balsa afeta diretamente o tratamento da água realizado na ETA Pará, uma vez que é admitida entrada de ar na adutora no processo de captação.

Foto 1. Captação Rio Pará

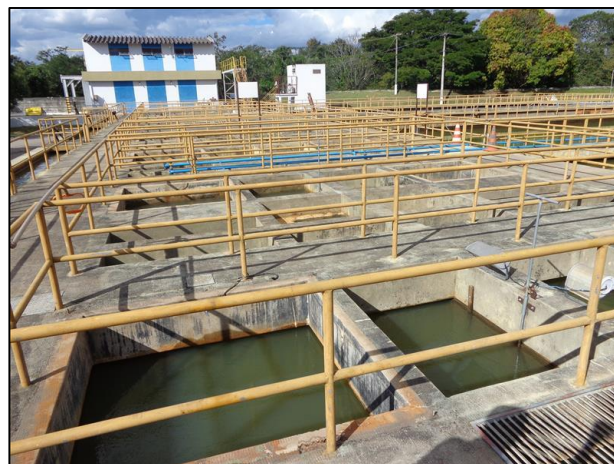
Atualmente, as obras de ampliação se encontram concluídas. A ETA tem capacidade nominal de 775 l/s, no entanto, a elevatória de água tratada, localizada na saída da ETA, possui vazão máxima de 600 l/s, limitando, então, a produção de água tratada. Entre janeiro e junho de 2016 a ETA operou com vazão média de 530,7 l/s. Constatou-se que uma bomba de vazão de 775 l/s já foi adquirida e testada, porém, de acordo com o Prestador, a estação elevatória não tem estrutura para suportar a vibração da bomba.

Foto 2. Vista geral da ETA Itapecerica

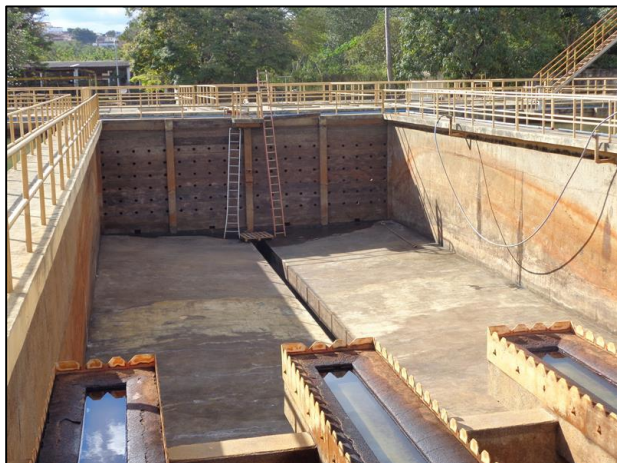
Outras melhorias estão sendo implantadas, como a instalação de instrumentos para melhorar as técnicas de limpezas dos decantadores, floculadores e filtros, de forma a otimizar o tempo e reduzir o volume de água gastos nas limpezas (**Apêndice A – Fotos 02 e 03**).

Foto 3. Melhorias sendo implantadas na ETA Itapecerica

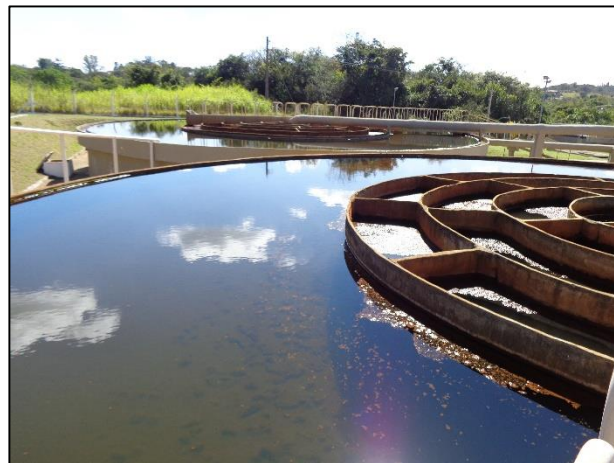
Não havia pendência a ser corrigida em relação à ETA Pará. No entanto, foi observado na atual fiscalização que a admissão de ar na captação prejudica as carreiras de filtração na Estação de Tratamento de Água. A passagem de ar provoca um fenômeno de flotação nos decantadores, que sobrecarregam os filtros, diminuindo sua carreira de filtração de 50 horas para 38 horas, sendo que, de acordo com o Prestador, é possível alcançar uma carreira de filtração de até 70 horas quando não há interferência do ar no tratamento. Essa ocorrência eleva os custos operacionais, uma vez que o consumo de água para a lavagem dos filtros aumenta (**Apêndice A – Fotos 04 a 06**).

Foto 4. Vista geral da ETA Pará

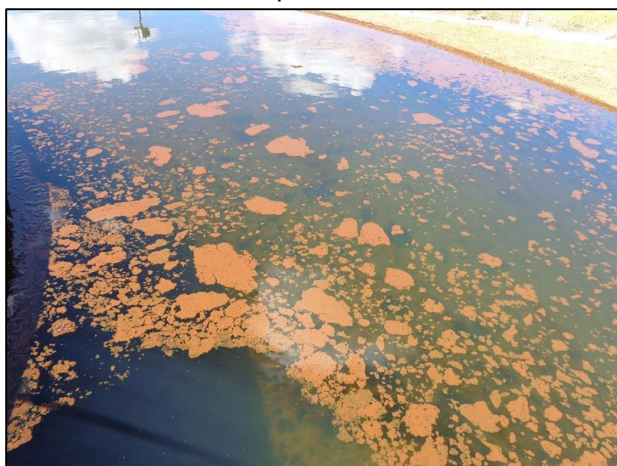
Foto 5. Presença de flocos suspensos nos decantadores da ETA Pará

- 1 – Tomar providência quanto às constatações mencionadas no capítulo 7 deste relatório a fim de atender à Resolução Normativa ARSAE-MG nº 40/2013.
- 2 – Manter a Agência informada sobre o Plano de Investimentos do reservatório RAP-R1.
- 3 – Avaliar solução para impedir que a entrada de ar na captação Rio Pará afete a eficiência da ETA Pará.
- 4 – Avaliar as perdas de produção e o consumo energético referentes à EAB Itapecerica, e enviar proposta de solução à Agência.

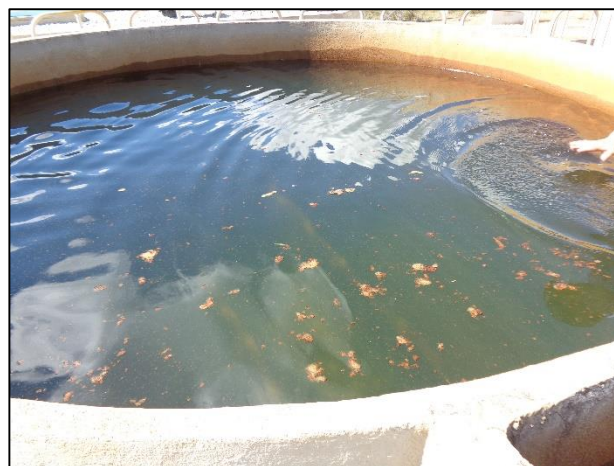
Foto 6. Presença de flocos nos filtros da ETA Pará

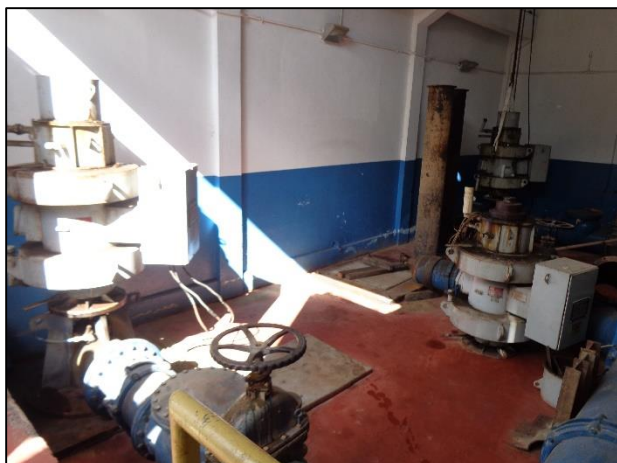
Na fiscalização realizada em junho de 2013 foi constatada que a vazão de recalque da Elevatória de Água Bruta do Rio Itapeçerica estava acima da capacidade nominal da ETA, gerando perdas excessivas na produção.

Atualmente, embora a capacidade nominal da ETA tenha sido ampliada, a vazão da elevatória de água tratada não permite o aumento de produção, de forma que ainda é significativo o volume de água que retorna ao corpo d'água, fazendo necessária uma avaliação do consumo energético que essa perda gera, bem como a proposição de uma solução para diminuir as perdas de água e energia (**Apêndice A – Fotos 07 a 09**).

Foto 7. Elevatória de Água Bruta Itapecerica

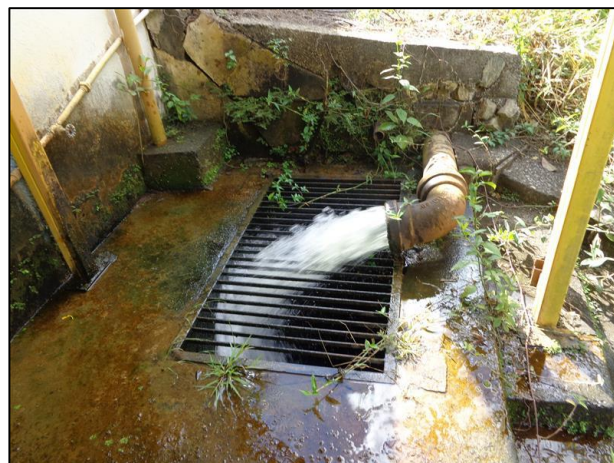
Foto 8. Água aduzida do Rio Itapecerica que retorna ao corpo d'água

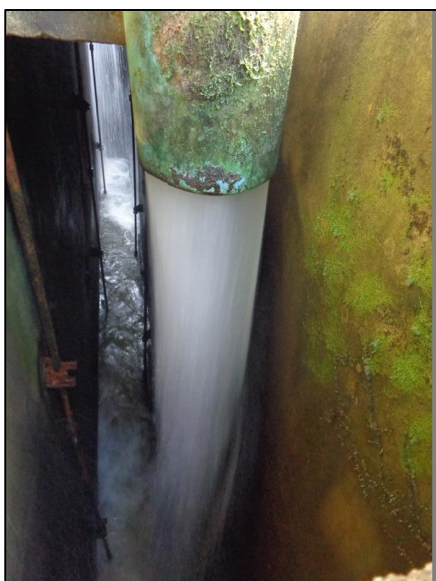
Foto 9. Água aduzida do Rio Itapecerica que retorna ao corpo d'água

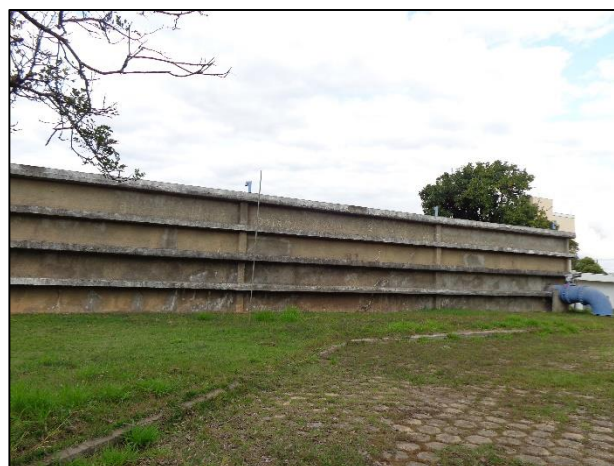
Na fiscalização realizada em junho de 2013 foi constatada a falta de conservação da unidade e a presença de vazamentos em vários pontos do RAP-R1.

Atualmente, o RAP-R1 encontra-se desativado (**Apêndice A – Fotos 10**). O R1 é o maior reservatório do município, com capacidade de armazenamento de 6.000m³. De acordo com o Prestador, graças ao sistema 3T instalado é possível realizar manobras nos demais reservatórios de forma a evitar que a desativação do R1 afete a continuidade do abastecimento na sede municipal. Estão previstas obras para restaurar o reservatório R1, no entanto, ainda sem prazo para início.

Foto 10. RAP R1 - Desativado
